**Gib
Acht!**

Hinweise zur Pflege von Kirche und Ausstattung

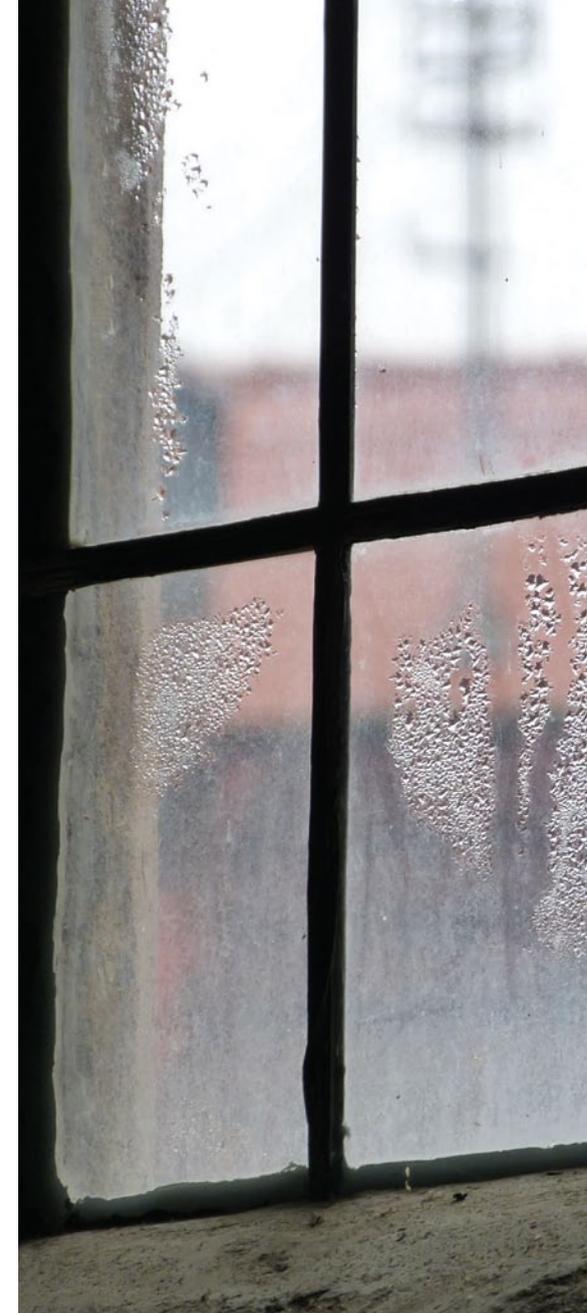
Schwitzwasser am Kirchenfenster weist auf zu hohe Luftfeuchte hin

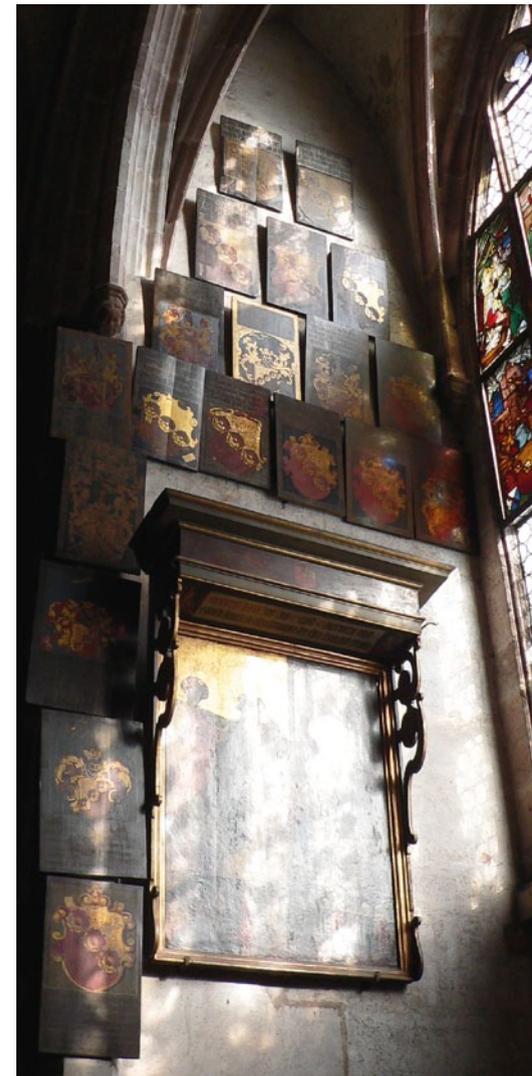
Totenschilder und Gemälde mit direkter Sonnenbestrahlung auf der Kirchensüdseite

Sind **Gemälde** oder **bemalte Oberflächen** längere Zeit dem direkten, ungefilterten Sonnenlicht ausgesetzt, können sie Schaden nehmen: Farbpigmente verändern sich, werden dunkler oder bleichen aus, Oberflächen verspröden, der Bildträger kann sich verformen. Besonders betroffen sind die Kunstwerke auf der Südseite und im Osten der Kirche (Altarrückseite).

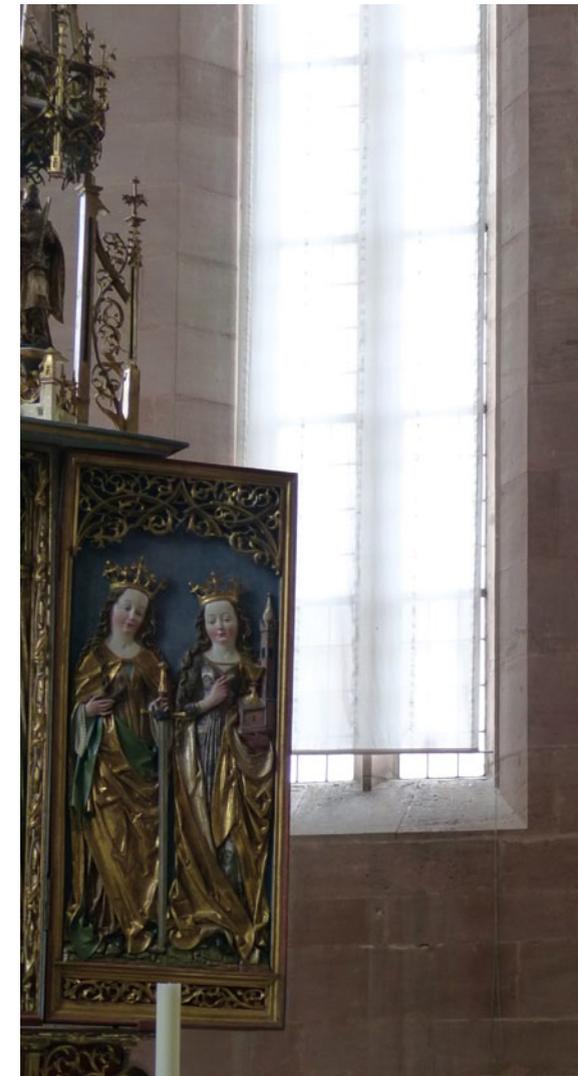
Vorhang aus Spezialgewebe zum Schutz der Altarrückseite

TIPP Spezielle Vorhänge, Jalousien oder Schutzgläser bzw. -folien können Kunstwerke vor Lichtschäden bewahren. Hierzu beraten Mitarbeiter/-innen der Denkmalpflege und Architekten/-innen (→ Adressen).

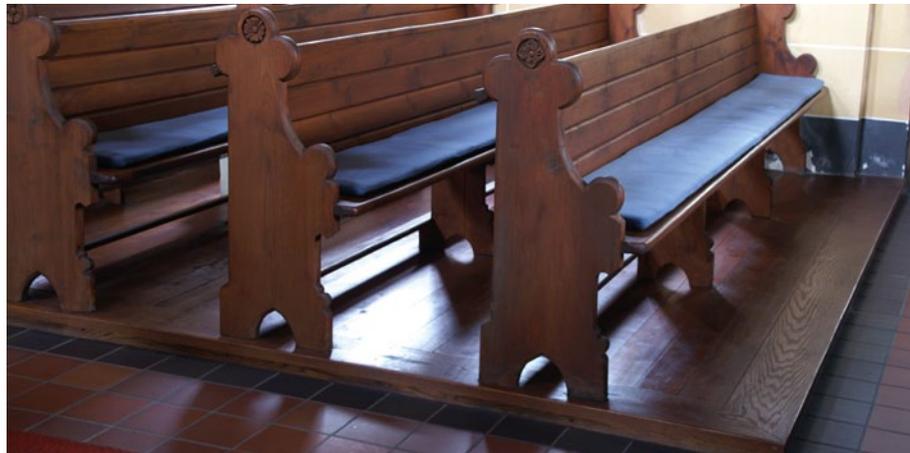
Ein hölzerner Gestühlblock leidet schnell unter zu viel Feuchtigkeit

Kirchenböden nie mit viel Wasser putzen. Feuchte Räume werden dadurch noch feuchter. Holzteile am Gestühl oder den Prinzipalstücken dehnen sich bei wiederholter Befeuchtung aus, bekommen Risse, Schimmel oder fallen ganz ab.

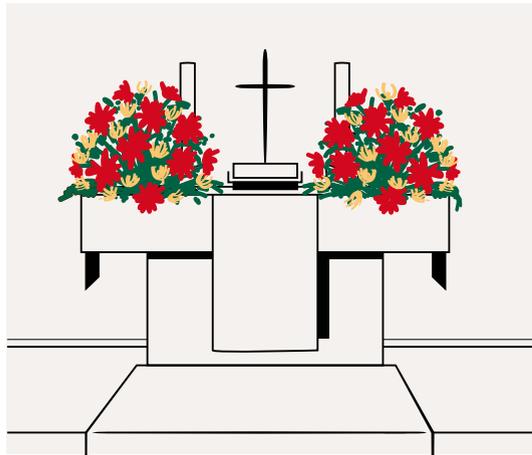
Übermäßiger Blumenschmuck kann dem Altar schaden

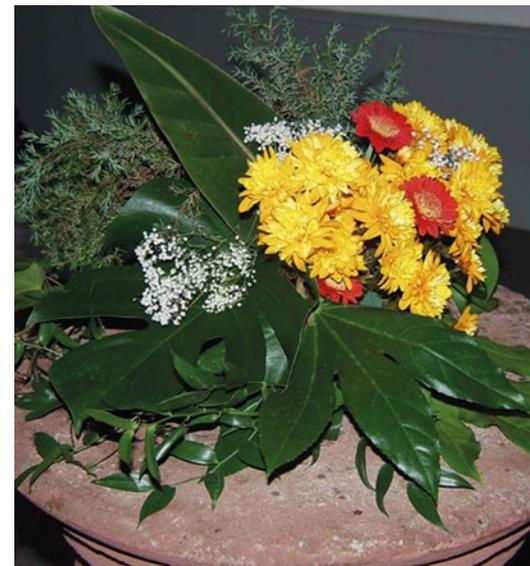
Pflanzen können Flecken und größere Schäden hinterlassen

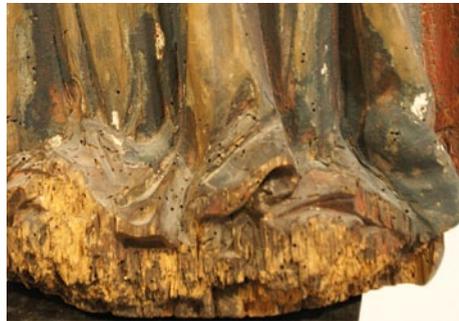
Durch Insektenfraß beschädigter Figurensockel

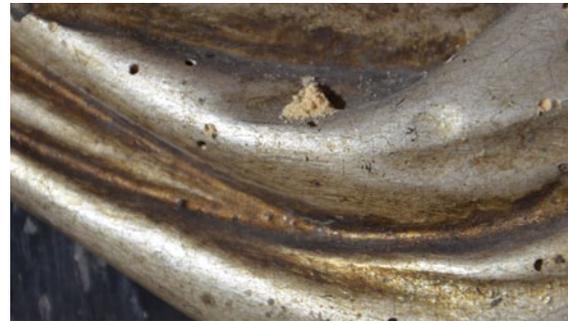
Kegelförmige Bohrmehlhaufen weisen auf akuten Schädlingsbefall hin

Charakteristisch für den akuten Schädlingsbefall sind die Fraßlöcher und besonders die hellen, kegelförmigen Bohrmehlhaufen.

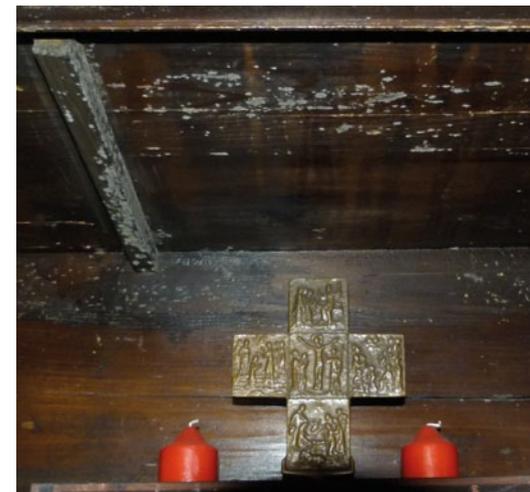
Schimmelbefall im Sakristeischrank aufgrund eines zu feuchten Raumklimas

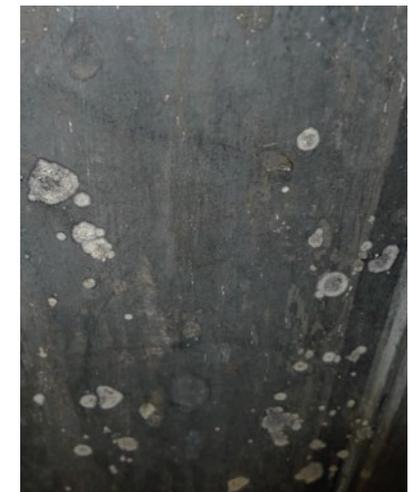
Schimmel auf einem gefassten Ausstattungsstück

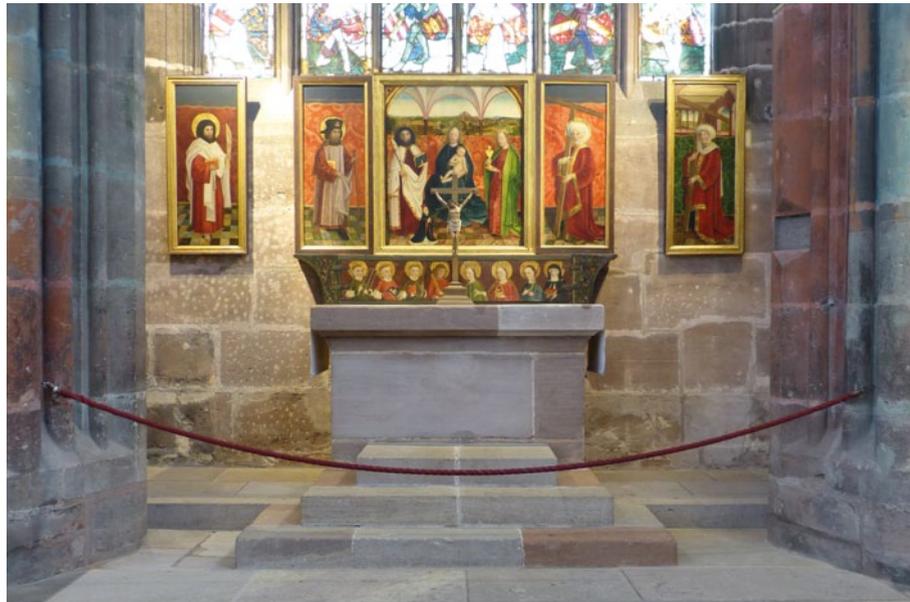
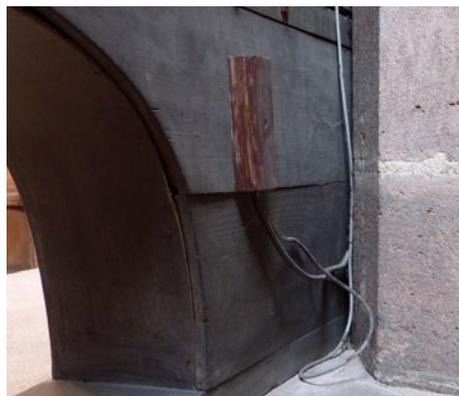
Durch eine Kordel kann ein alarmgesicherter Chorraum deutlich sichtbar und zugleich dezent abgetrennt werden

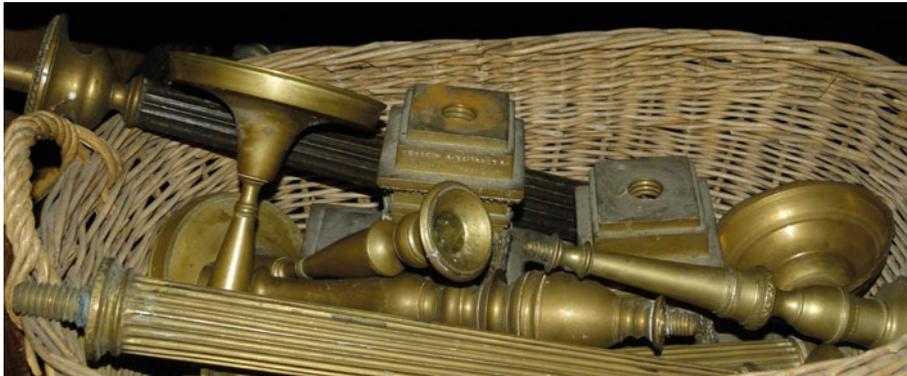
Ausstattungsstücke wie Leuchter nicht ungeschützt und übereinander liegend lagern

- Für die angemessene Lagerung wertvoller Objekte in Schränken ist zu beachten, dass diese auf Baumwoll- oder Leinentüchern nebeneinander gelagert und nicht übereinander gestapelt werden, sodass keine Druckstellen bzw. Verformungen auftreten.
- Bei der längerfristigen Einlagerung von Ausstattungsstücken ist auf das richtige Raumklima zu achten: Bei zu starken Schwankungen können insbesondere an gefassten Holzbildwerken schwerwiegende Schäden entstehen (→ Kapitel 1.1).

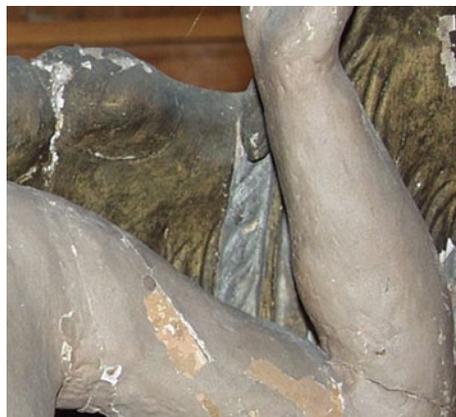
Holzfigur eines Engels mit starken Fassungsschäden

Holz ist ein Material, das auf Veränderungen der Luftfeuchte reagiert. Bei wechselnder Temperatur und damit Luftfeuchte dehnt sich Holz aus oder zieht sich zusammen. Dadurch können Fassungsschäden in Gestalt von Rissen und Sprüngen in der farbigen Oberfläche entstehen.

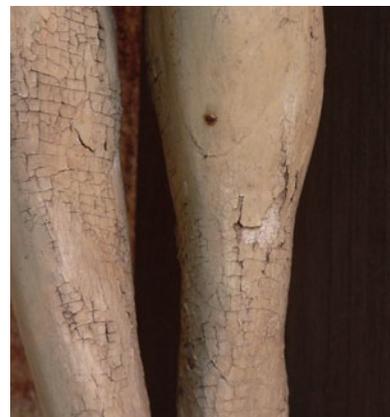
Holzfigur eines Gekreuzigten mit teils rissiger, teils abgeplatzter Fassung

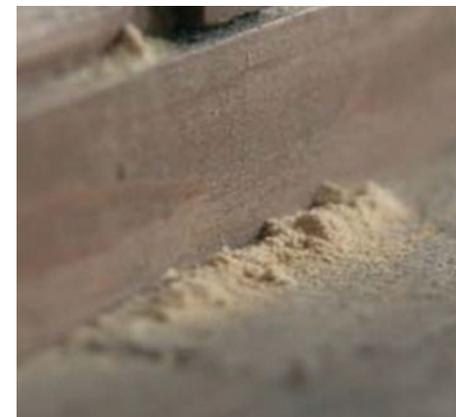
Bohrmehlhaufen weisen auf akuten Schädlingsbefall hin

Ein **Befall durch Holzschädlinge** ist an den Fraßlöchern im Holz und besonders an den frischen Bohrmehlhaufen darunter erkennbar (→ Kapitel 1.5).

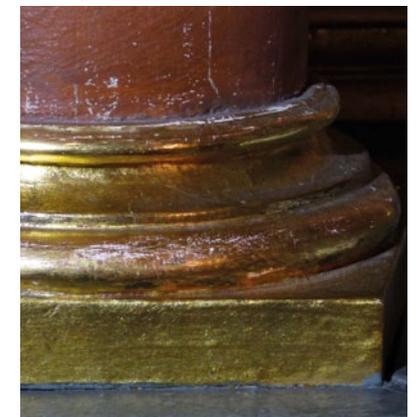
Altarsäule mit abgeriebener Vergoldung durch unsachgemäße Reinigung

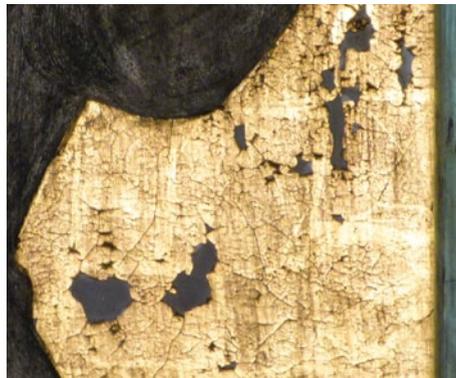
Stellenweise abgeplatzte Vergoldung auf einem Tafelbild

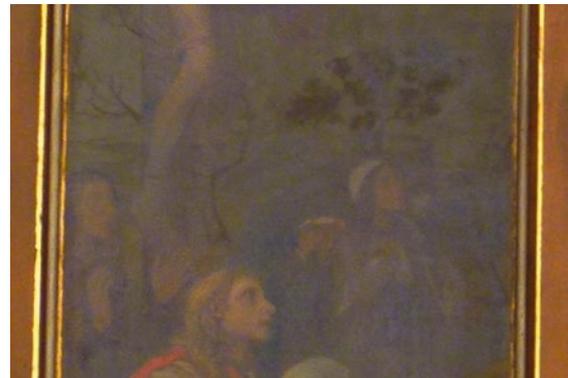
Altargemälde mit kriepiertem, d.h. blind gewordenem Firnis

Wie bei den Holzbildwerken können ungünstige Klimaverhältnisse zu Schäden der bemalten Oberfläche führen. Die Malerei kann dachförmig aufstehen oder stellenweise abplatzen. Der Firnis eines Gemäldes kann sich im Laufe der Zeit verfärben oder sogar blind werden („kriepieren“).

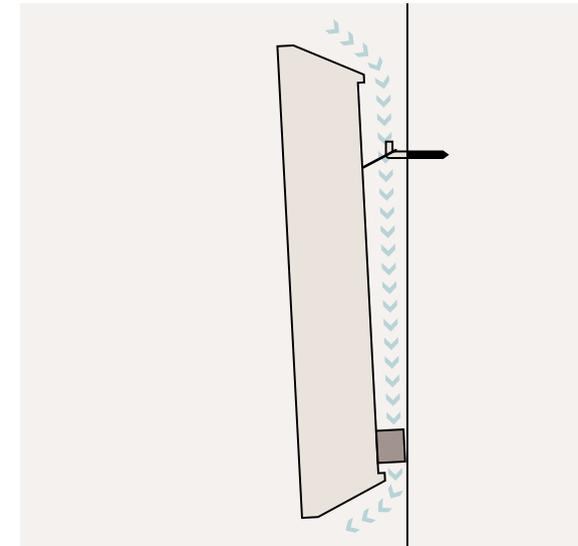
Gemälde mit Abstandshalter

Bei Altargemälden ist besonders darauf zu achten, dass Blumenschmuck und Kerzen mit genügend Abstand aufgestellt sind. Blütenstaub und Kerzenwachs können die Malfläche verschmutzen und Folgeschäden verursachen.

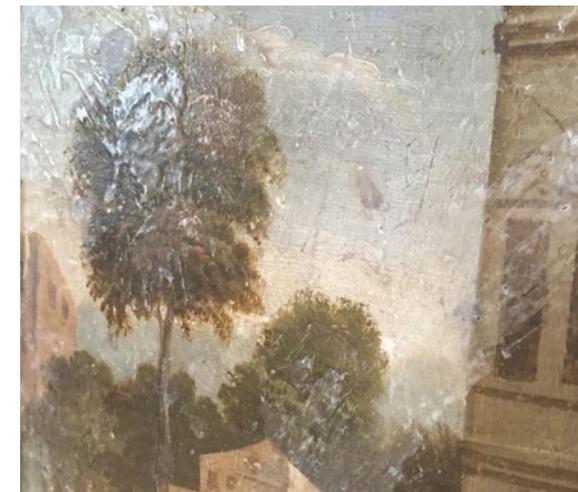
Wachsspritzer auf einem Gemälde

TIPP Altarkerzen nicht ausblasen – stattdessen einen Kerzenlöscher verwenden, um die Flamme zu ersticken und dadurch Wachsspritzer zu vermeiden.

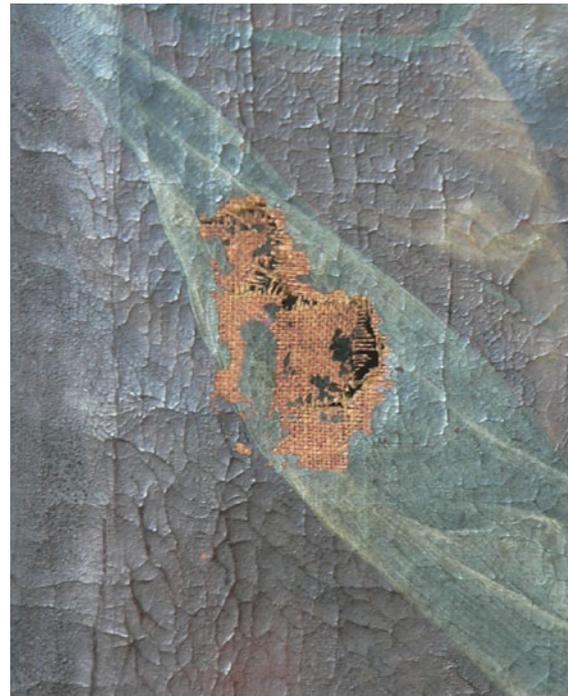
Beschädigtes Leinwandgemälde

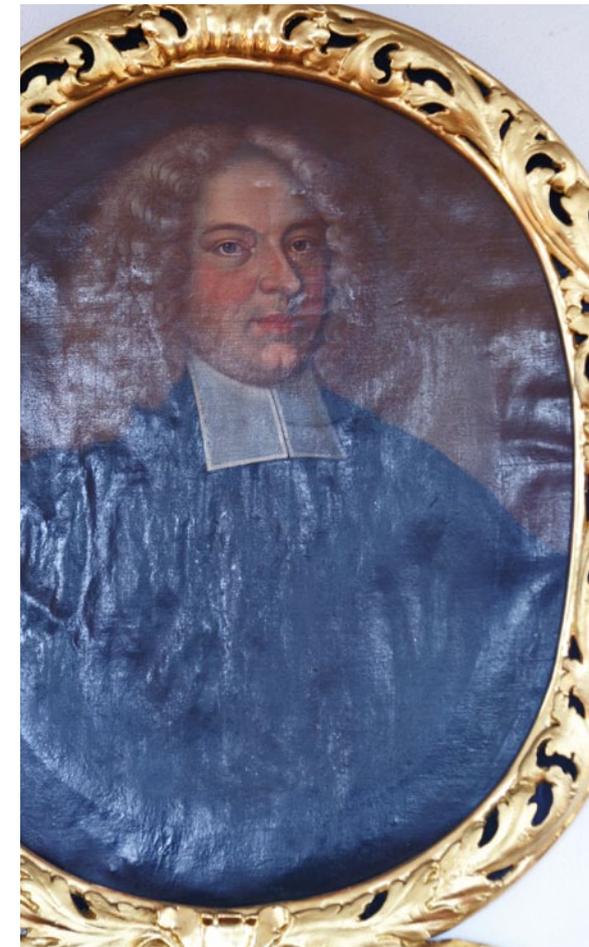
Gemäldeleinwand, die sich vom Keilrahmen gelöst hat

Bei Leinwandbildern ist die Leinwand auf einen Keilrahmen gespannt, der wiederum im Bilderrahmen sitzt. Mitunter kann es passieren, dass die Leinwand an Spannung verliert und faltig vom Keilrahmen herabhängt. Am Bilderrahmen können sich die Eckverbindungen lösen, was zu einem Stabilitätsverlust führt.

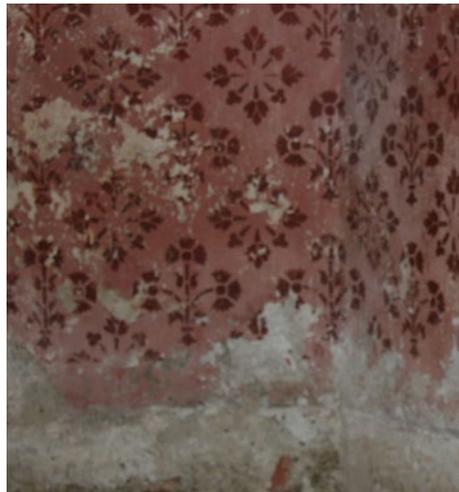
Durch aufsteigende Feuchtigkeit im Mauerwerk sind bodennahe Wandmalereien besonders gefährdet

Schäden bei Putz, Stuck und Wandmalerei entstehen insbesondere durch die Einwirkung von **Feuchtigkeit**, die im schlimmsten Fall zur Auflösung der Oberfläche führt. Feuchtigkeit kann im Mauerwerk aufsteigen und betrifft häufig die bodennahen Bereiche der Wand.

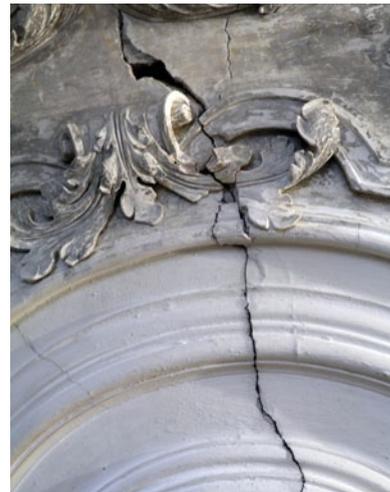
Auffallend langer Riss, der auf statische Probleme hinweisen könnte

Vorsicht bei Rissen oder Absprengungen von Stuck- und Putzteilen! Besonders bedenklich sind lange Risse, die auf Probleme im statischen Gefüge des Bauwerks hinweisen können. In diesen Fällen sofort die zuständigen Behörden informieren.

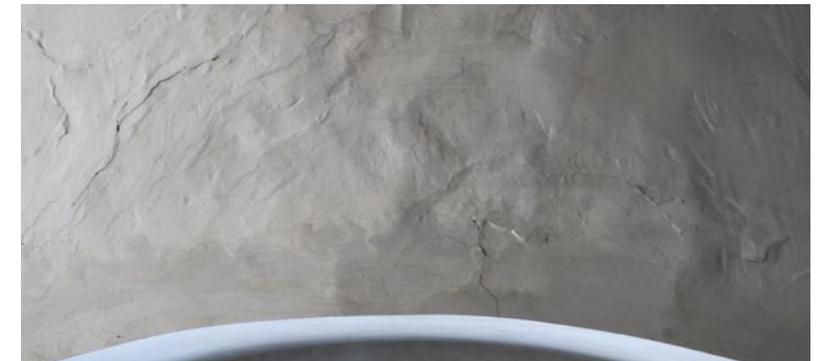
Durch Feuchtigkeit aufgewölbter Wandflächenbereich

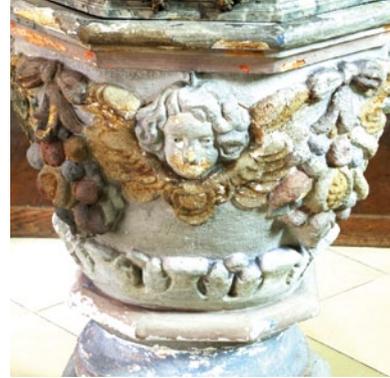
Gefasster Taufstein mit zahlreichen Absprengungen und Stoßschäden

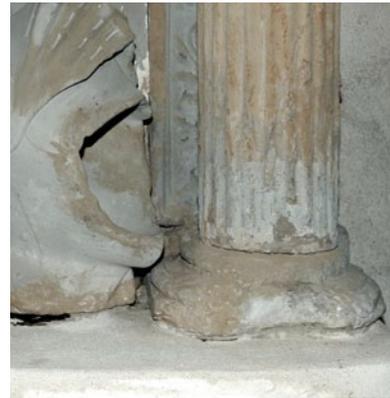
Grabmal mit absandenden Bereichen

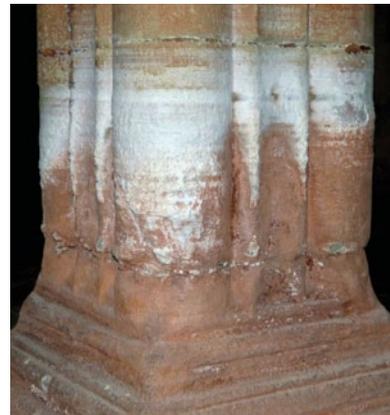
Extreme Salzausblühungen durch aufsteigende Feuchtigkeit

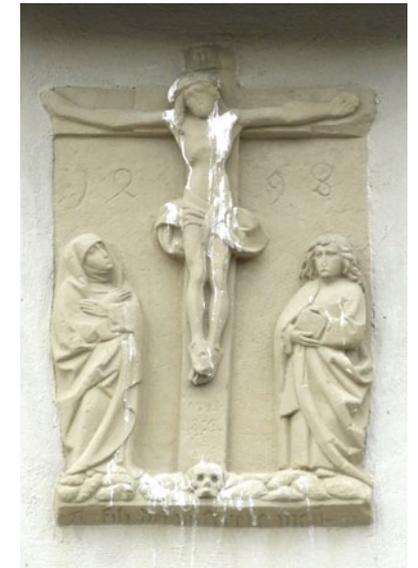
Vogelkot führt zu Verätzungen von Steinoberflächen, weshalb an besonders gefährdeten Bereichen Abwehrmaßnahmen vorzunehmen sind

Auch Vogelkot kann zu massiven Schäden führen. Über besonders gefährdeten Bereichen sind Vogelschutznetze anzubringen. Eine Beratung erfolgt durch das Bayerische Landesamt für Denkmalpflege oder das Baureferat der Evang.-Luth. Kirche in Bayern (→ Adressen).

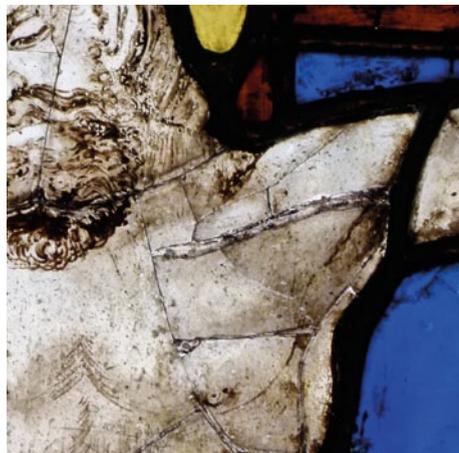
Glasgemälde mit mehreren Sprüngen

Material und Konstruktion reagieren äußerst empfindlich auf Druck, was zu **Schäden** wie einzelnen Sprüngen im Glas oder Ausbauchungen des Bleinetzes führen kann. Auch Korrosion an Eisenrahmen und Windeisen kann Verformungen oder eine Sprengung einzelner Gläser verursachen.

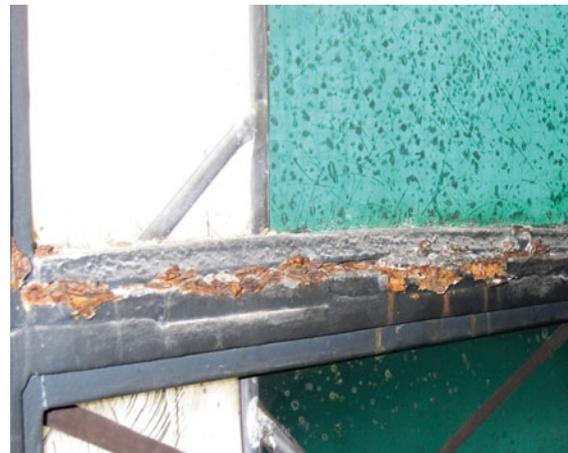
Durch Rost verformte Rahmenleiste eines Fensterfeldes

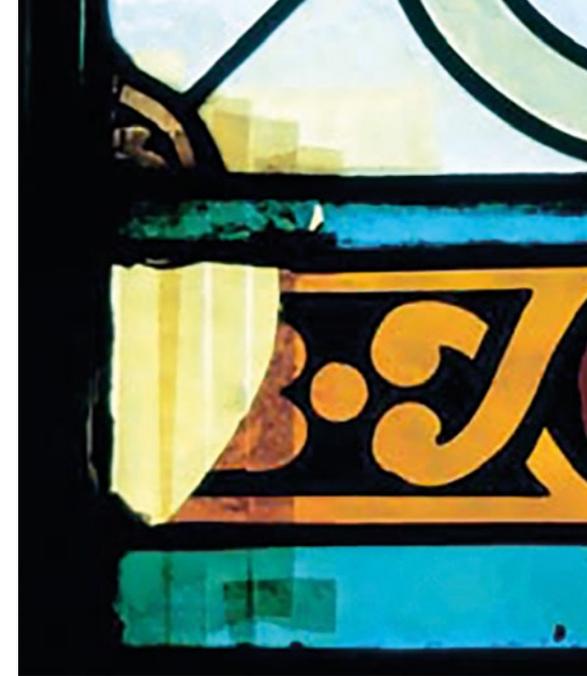
Unsachgemäße Reparatur eines ausgebrochenen Glasgemäldes mit Klebestreifen, die Folgeschäden verursachen

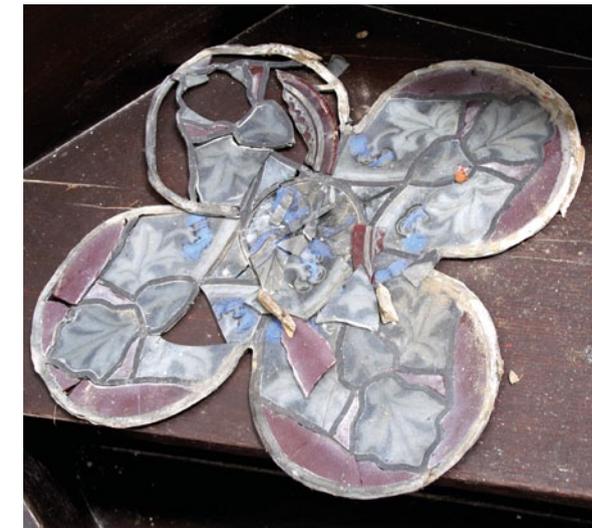
Durch unsachgemäße Lagerung beschädigtes Glasgemälde

Ausgebaute, zur **Einlagerung** bestimmte Farbglasfelder sind äußerst fragil und sollten mit größter Vorsicht behandelt und materialgerecht verpackt werden. Dabei sind unbedingt Restauratoren/-innen hinzuzuziehen!

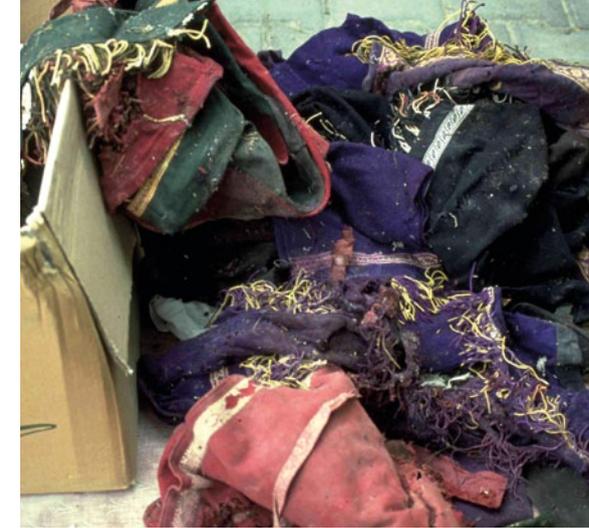
Durch falsche Lagerung im Keller oder auf dem Dachboden zerstörte Paramente

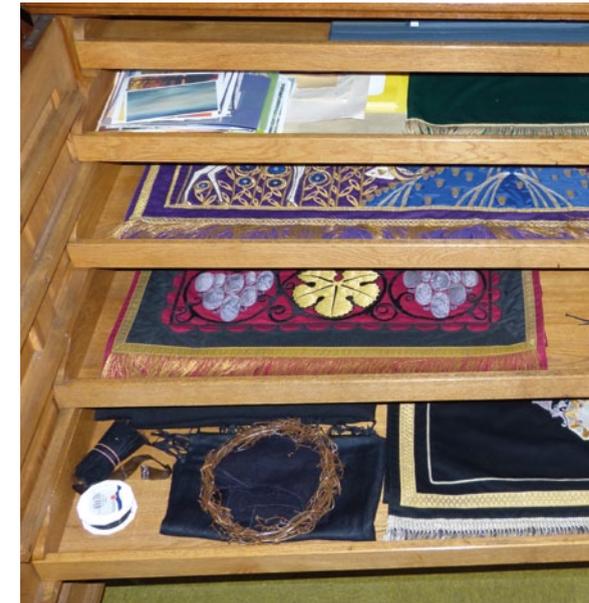
Paramentschrank mit vielen flachen Schubladen, vor allem für ältere und wertvolle Paramente günstig

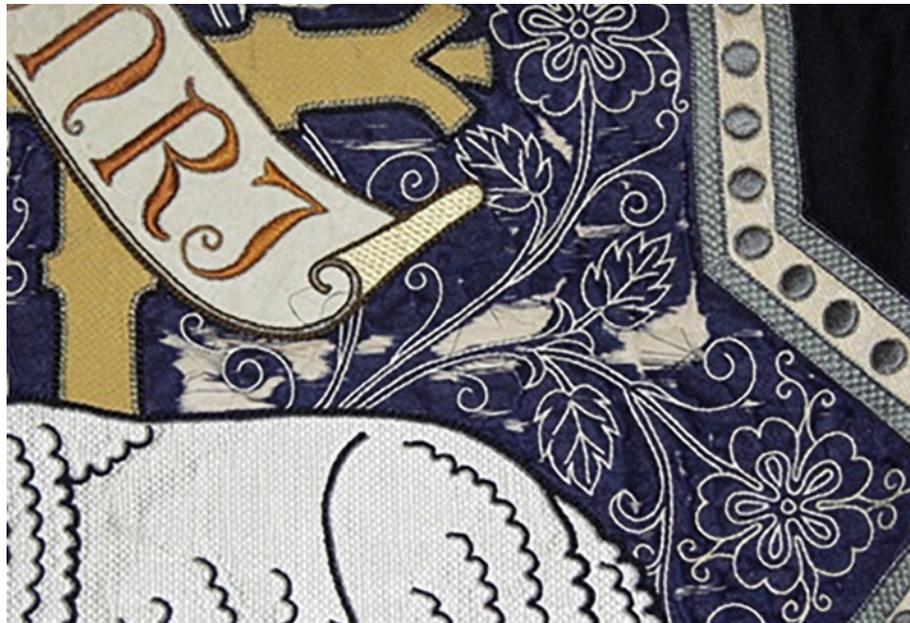
Zerschlossene Seide bei einem Altarparament aus der Zeit um 1900

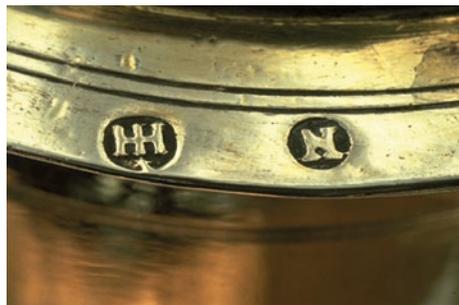
Meisterzeichen „HH“ für Heinrich Hammon und Beschauzeichen „N“ für Nürnberg auf einer barocken Abendmahlskanne

Erkennbar sind silberne Gefäße oftmals an ihren eingeschlagenen Stempeln oder Goldschmiedemarken. Bis ins 19. Jahrhundert setzten sich diese in der Regel aus einem Stadtzeichen, auch Beschauzeichen genannt, und einem Meisterzeichen zusammen. Seit 1888 wird die Silberlegierung durch eine Tausendstel-Angabe bezeichnet, z.B. „925“er Silber. Dies bedeutet bei 1000 Teilen einen Anteil von 925 Teilen Silber.

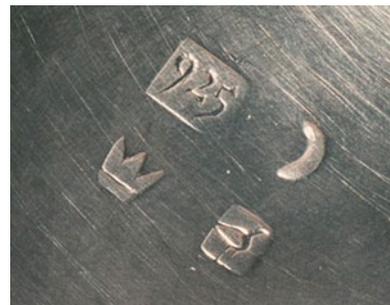
Moderne Goldschmiedemarken mit dem Feingehaltszeichen „925“ und Halbmond und Krone für Silber

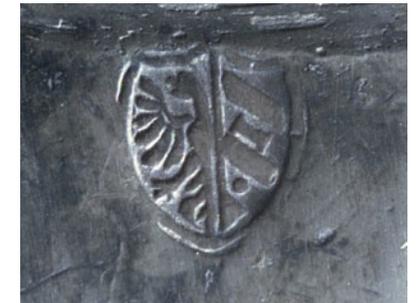
Nürnberger Zinnmarke auf einem Kannenhenkel

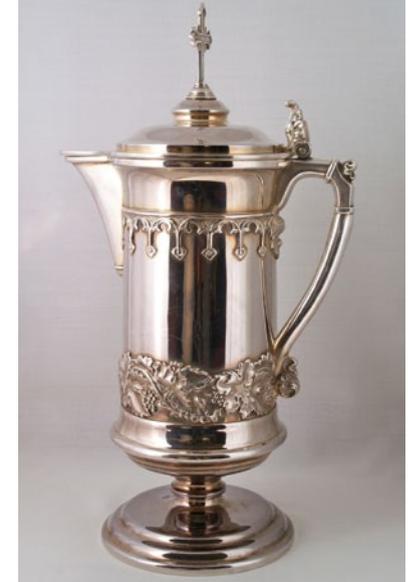
Abendmahlskanne aus unedlem, oft gesundheitsschädlichem Material

Seit etwa 1850 bis heute werden auch kirchliche Gerätschaften industriell aus Messing hergestellt, versilbert oder vergoldet und meist über Kataloge vertrieben. Diese kunstindustrielle Serienware aus minderwertigem Material weist jedoch erhebliche Schwächen auf.

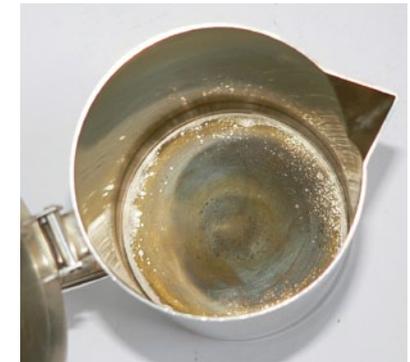
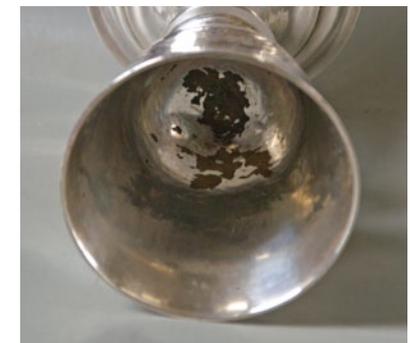
Inneres einer messingversilberten Kanne und eines Kelches, von Wein- oder Fruchtsäure zerfressen

Die Säure des Abendmahlsweines oder Traubensaftes greift innerhalb weniger Jahre die recht dünne Versilberung bzw. Vergoldung an. Im Inneren von Kannen und Kelchen entstehen porige Stellen bis hin zu großen Flächen, die oft tief zerfressen sind. Hier kommen dann Wein oder Saft direkt mit dem unedlen Grundmetall in Berührung und können schädliche Stoffe auslösen.

Derartig angegriffene Kannen und Kelche dürfen aufgrund gesundheitsschädlicher, chemischer Reaktionen mit Wein oder Saft nicht mehr verwendet werden!

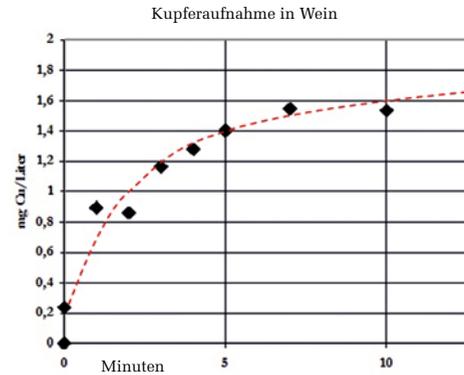
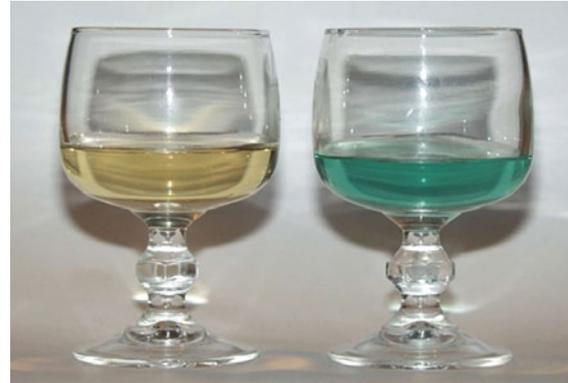
„Weinprobe“ mit einer durch Frucht- oder Weinsäure angegriffenen Abendmahlskanne:

Bereits nach 10 Minuten hat sich der Abendmahlswein durch den hohen Kupfergehalt grün verfärbt

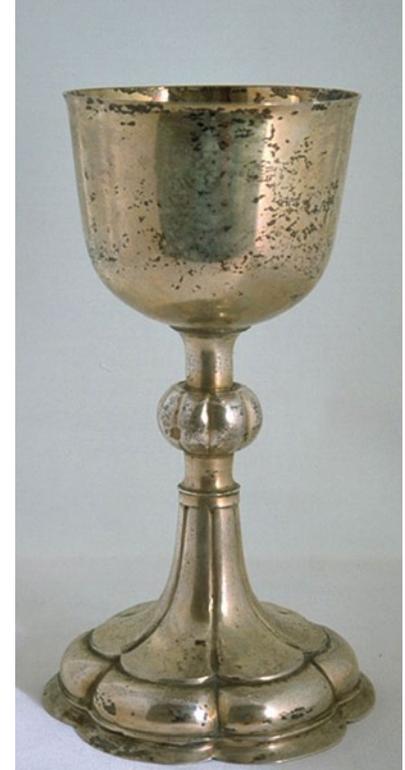
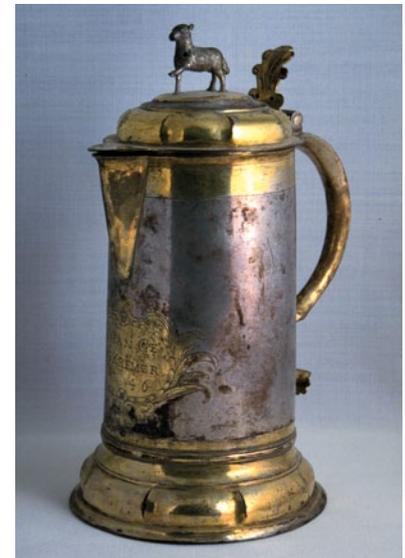
Derartig stark und fleckig angelaufene Gefäße dürfen nicht mehr selbst geputzt werden. Sie müssen von Fachleuten restauriert werden

Hartnäckige Flecken und Verschmutzungen dürfen nur von Fachleuten behandelt werden (→ Adressen).

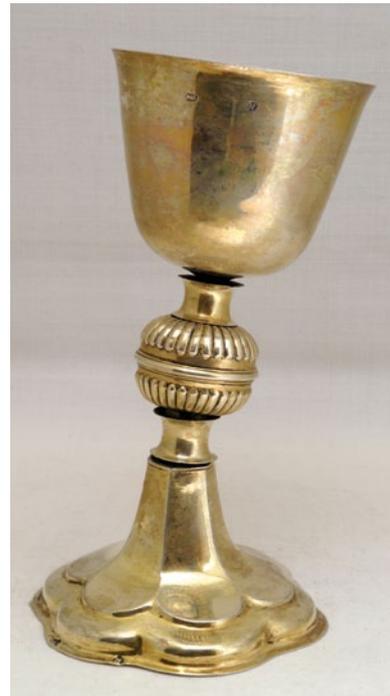
Wackeln, klappern und lockere Einzelteile sind immer ein deutliches Zeichen, dass eine Restaurierung notwendig ist

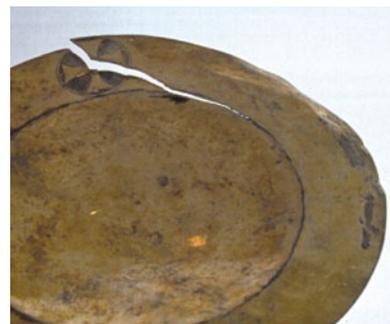
Mittelalterlicher Hostienteller mit langem Riss

- Risse sollten sofort von Fachleuten beseitigt werden, bevor sie sich vergrößern.
- Auf keinen Fall darf selbst gelötet werden! Von Laien durchgeführte Zinnlötungen haben schlimme Folgen für einen Silbergegenstand, dessen fachgerechte Restaurierung dann um ein Vielfaches schwieriger und teurer wird.

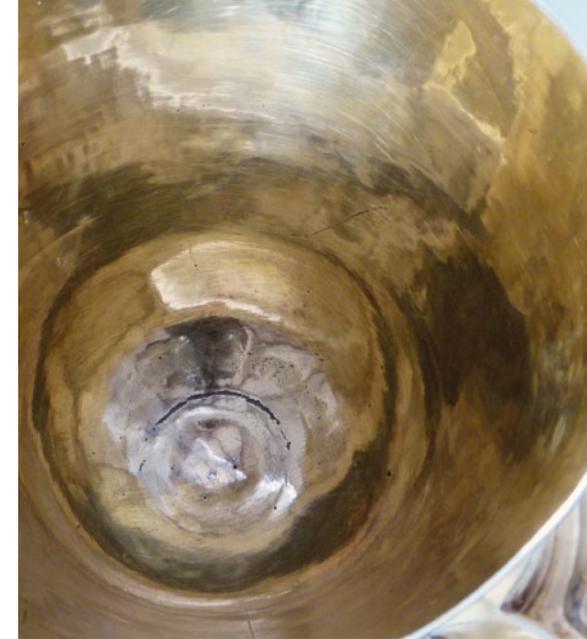
Bei älteren Kelchen kann eine kreisförmige Verformung am Boden der Trinkschale schnell in einen Riss übergehen

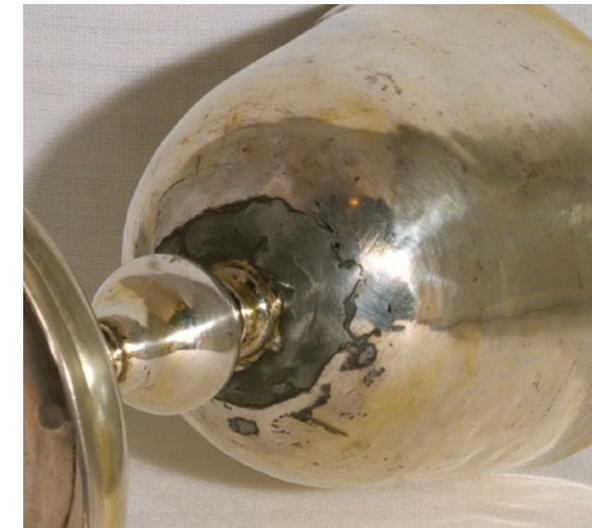
Unsachgemäße Zinnlötung an der Unterseite einer silbervergoldeten Kelchcuppa

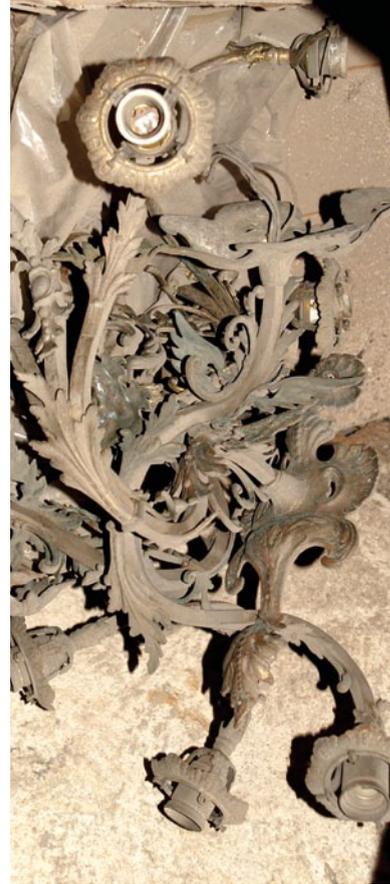
Ohne Schutz ist ein ausgelagerter Kronleuchter dem Verfall preisgegeben
